## HISTORISCHE ERKUNDUNG

**WELSBACHSTR. 2**

**23560 LÜBECK**

Lübeck, 10. Juli 2019

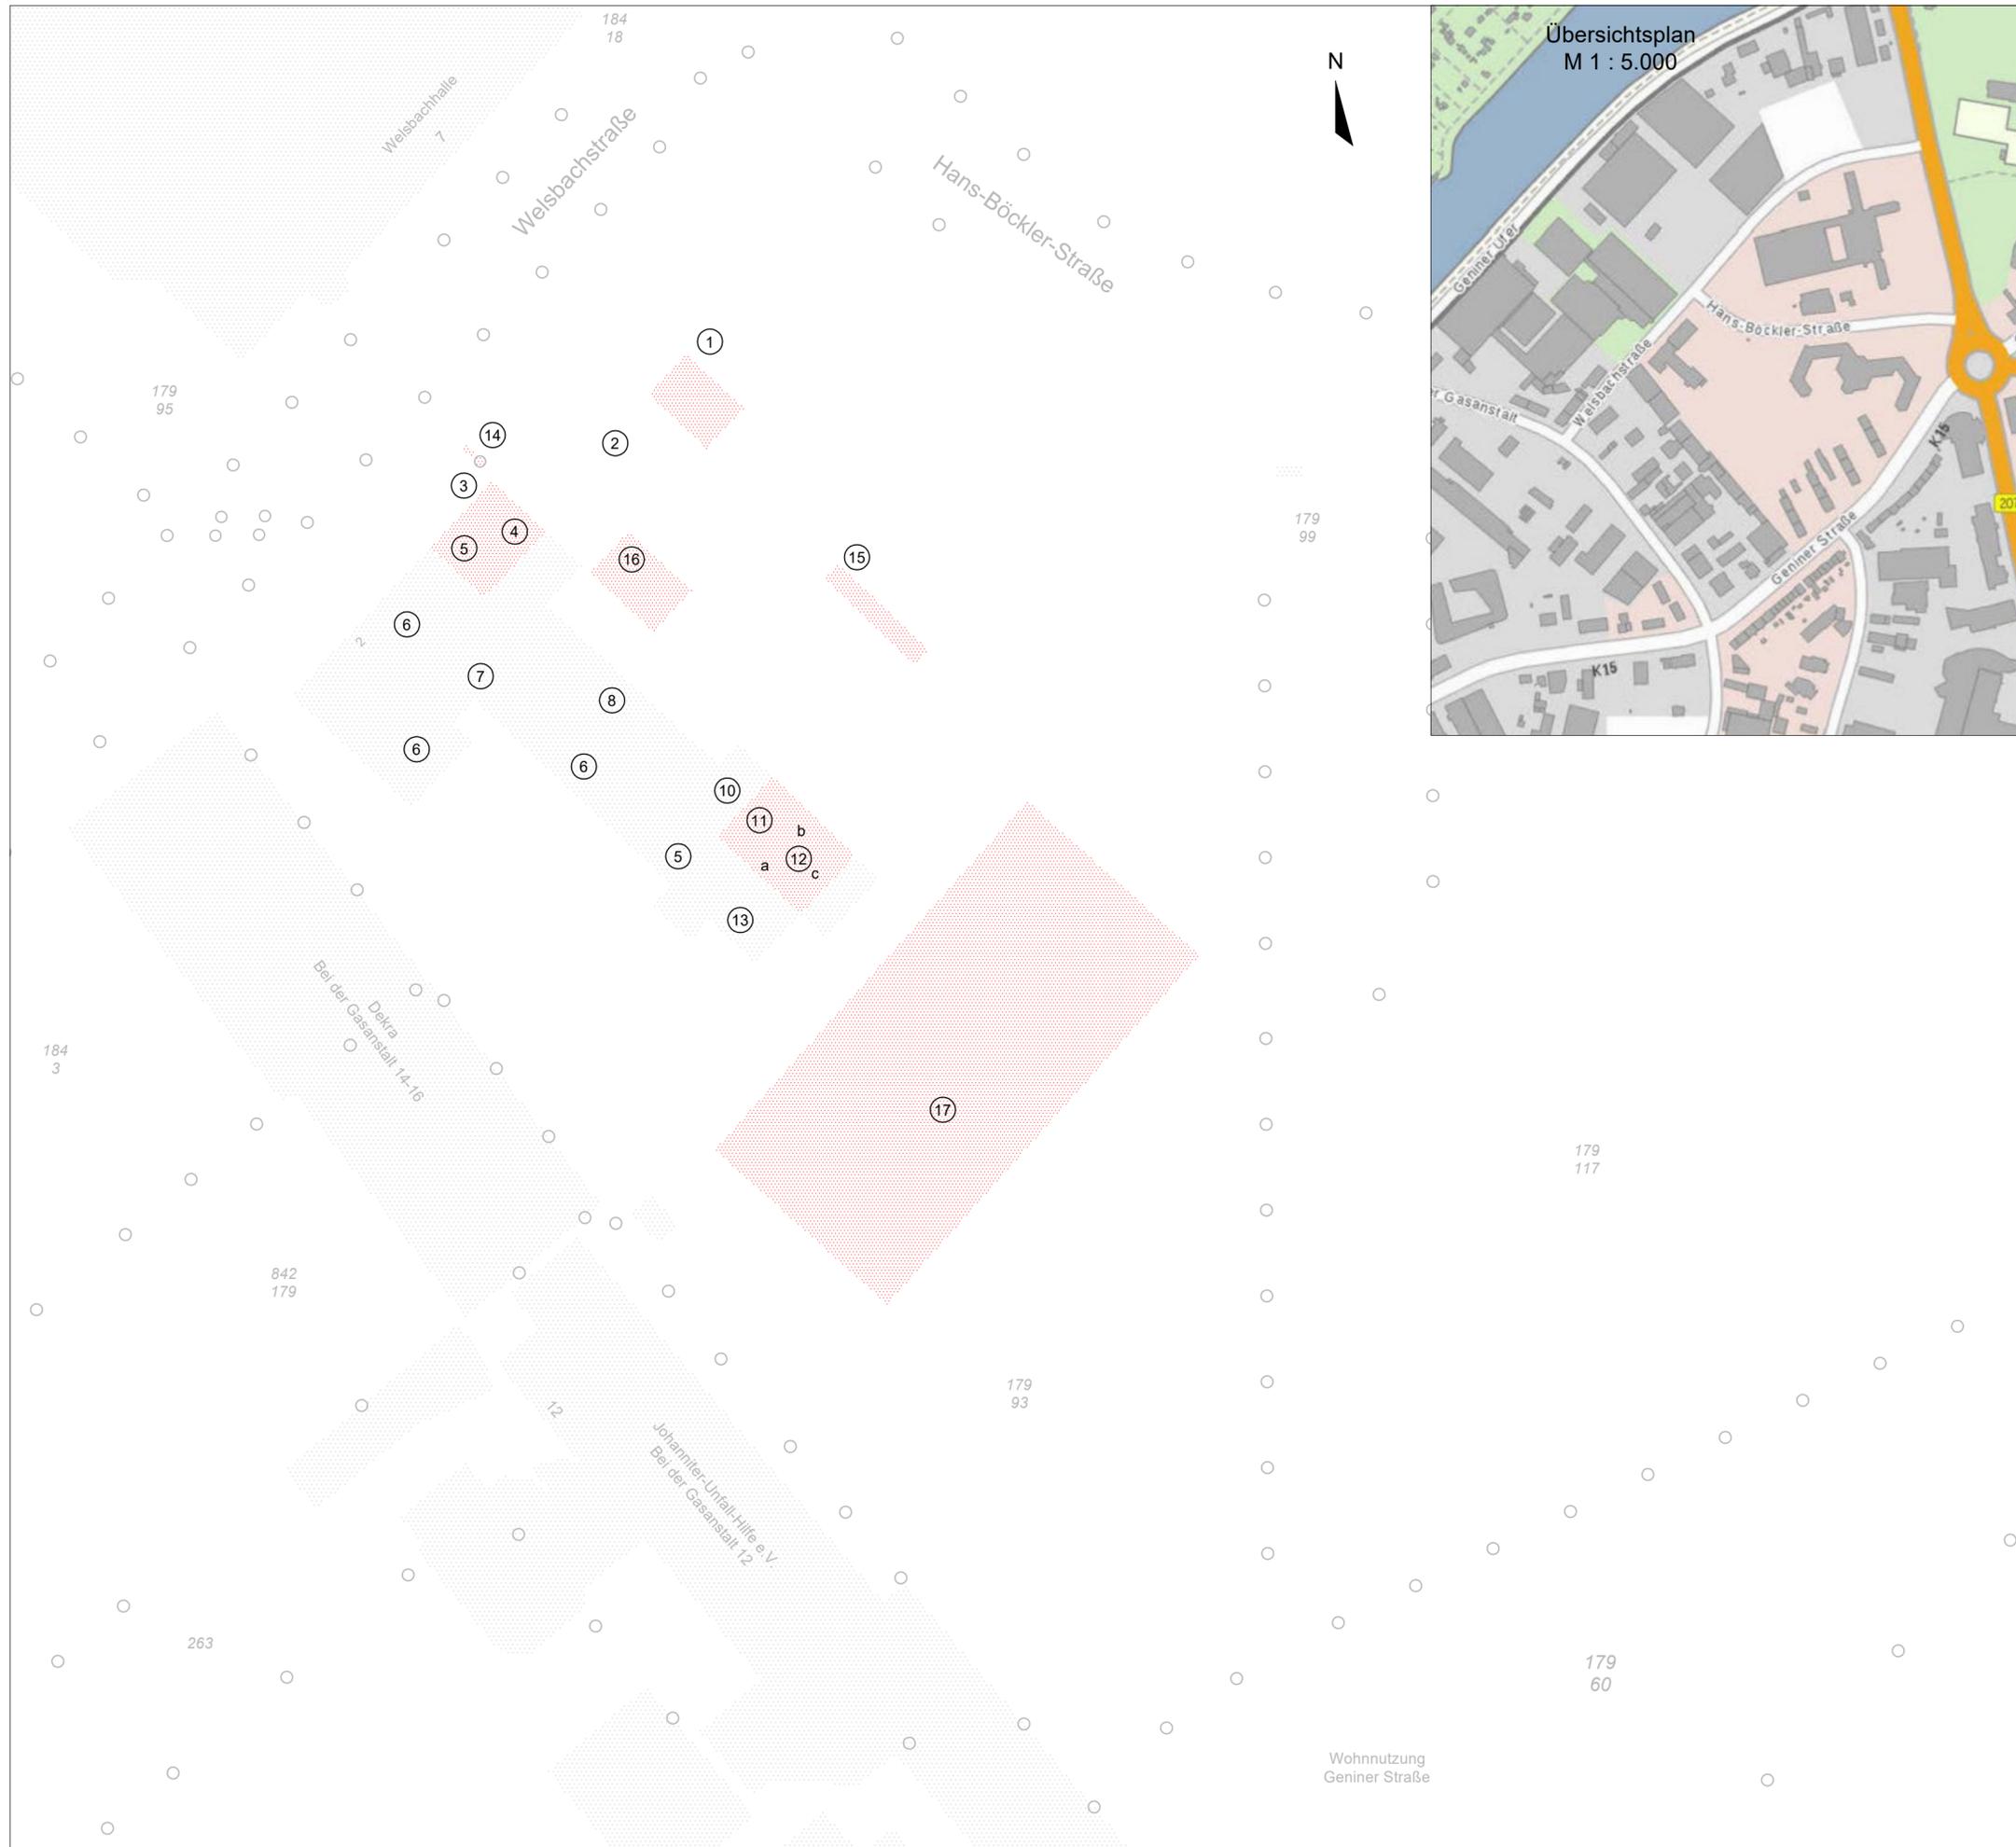
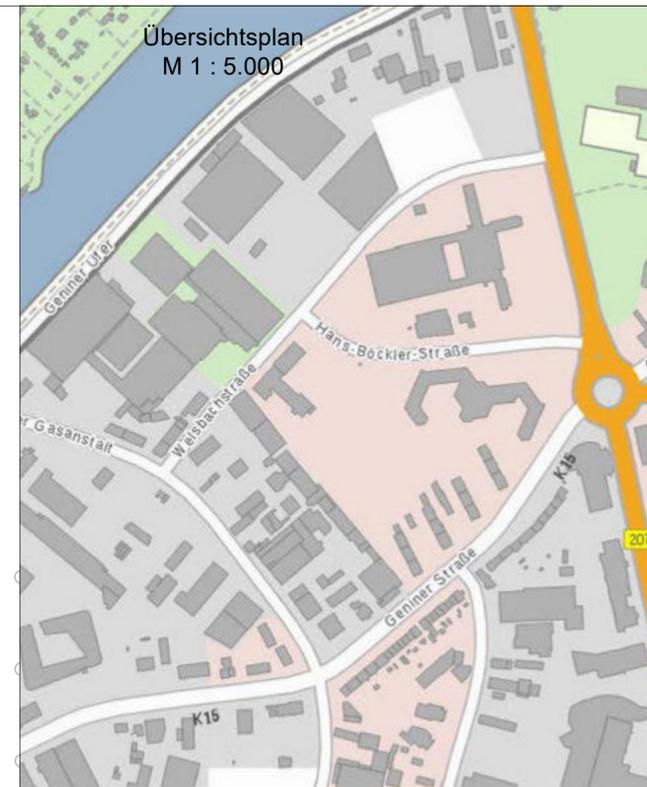
**Anlage 1: Ergebnisplan**

- ① Anbau, Garagen für Großfahrzeuge (ca.2003/ 2005)
- ② Garagen für Großfahrzeuge (seit 1983)
- ③ Notstrom
- ④ Lager für Einsatzgeräte
- ⑤ Heizung und elektrische Versorgung
- ⑥ Ruheräume
- ⑦ Sanitäranlagen
- ⑧ Bürotrakt
- ⑨ Küche
- ⑩ Sporthalle
- ⑪ Werkstatt
- ⑫ Garage für Kleinfahrzeuge (1983- ca. 2003)
  - a - Wäschelager (seit 2003)
  - b - Betriebslager (seit 2003)
  - c - Tischlerei (seit 2003)
- ⑬ Aufenthalts- und Schulungsräume
- ⑭ Benzinabscheider und Schlammfang (1983-2003)  
Koaleszenzabscheider (Einbau 2003)
- ⑮ Kfz-Arbeitsrampe (2009 stillgelegt)
- ⑯ Waschplatz (1982-2003)
- ⑰ Tennisplatz (seit 1983)

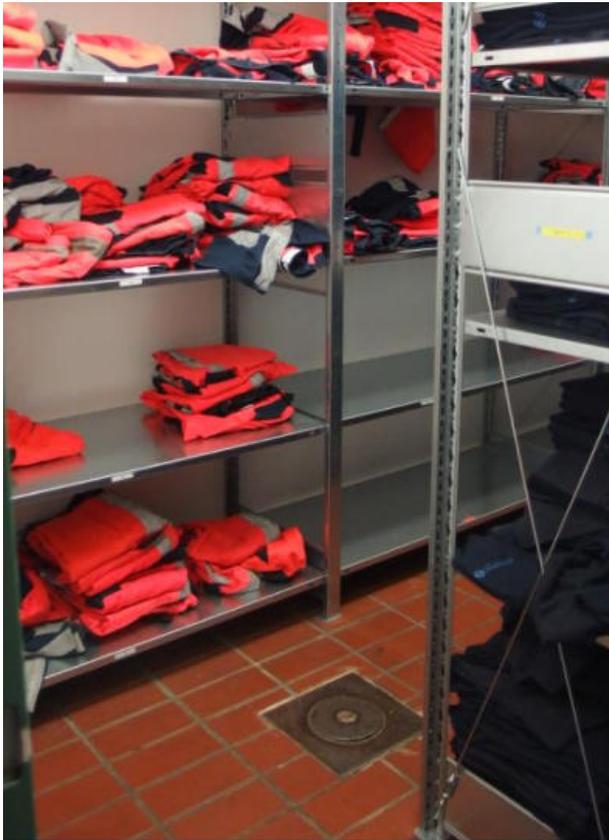
Abb. 1: Blick in einen Teilbereich der ehem. Garage für Kleinfahrzeuge (Nr. 12a im Ergebnisplan), heute Wäschelager. Im Boden ist noch die ehemalige Absauganlage zu sehen.

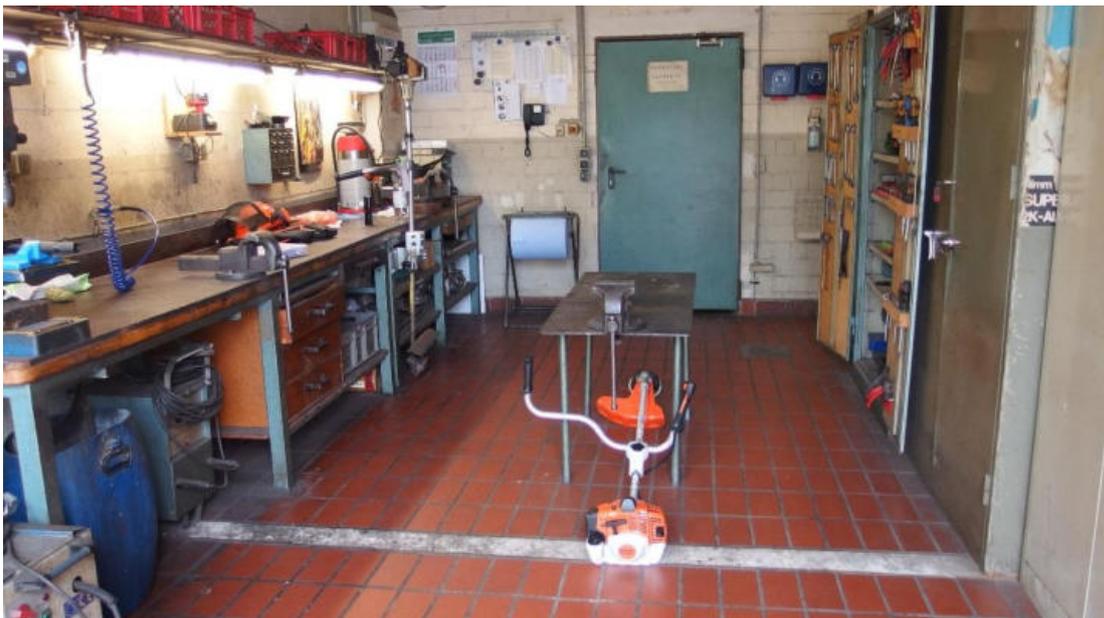
Abb. 2: Blick in die Gerätewerkstatt (Ergebnisplan Nr. 11). Reparatur von Kleingeräten, z.B. sämtliche Motorsägen der gesamten Berufsfeuerwehr Lübeck.

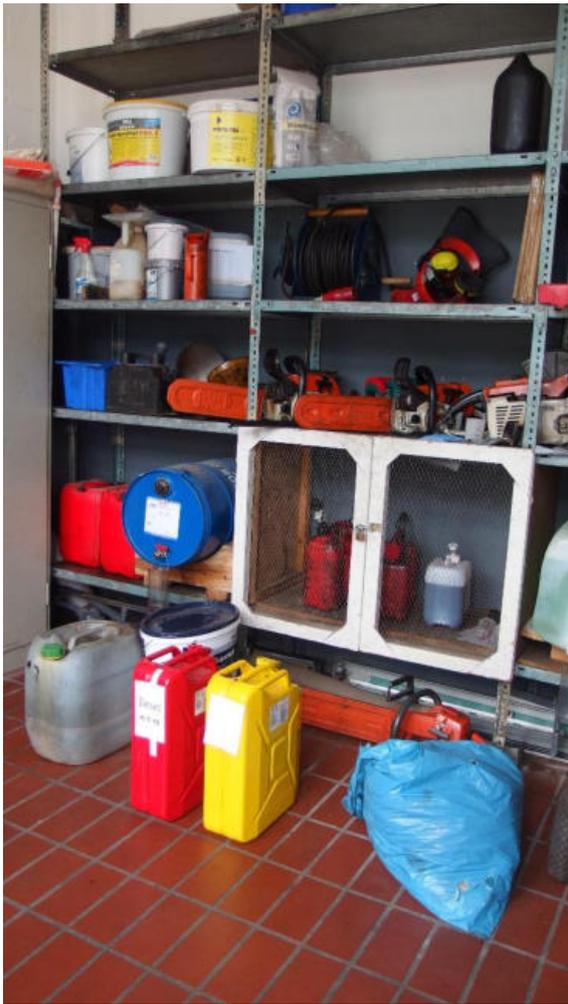
Abb. 3: Blick in das Betriebsmittellager für wassergefährdende Stoffe wie Kraftstoffe o.ä. (Ergebnisplan Nr. 12b), ehemals Kleinfahrzeug-Garage.

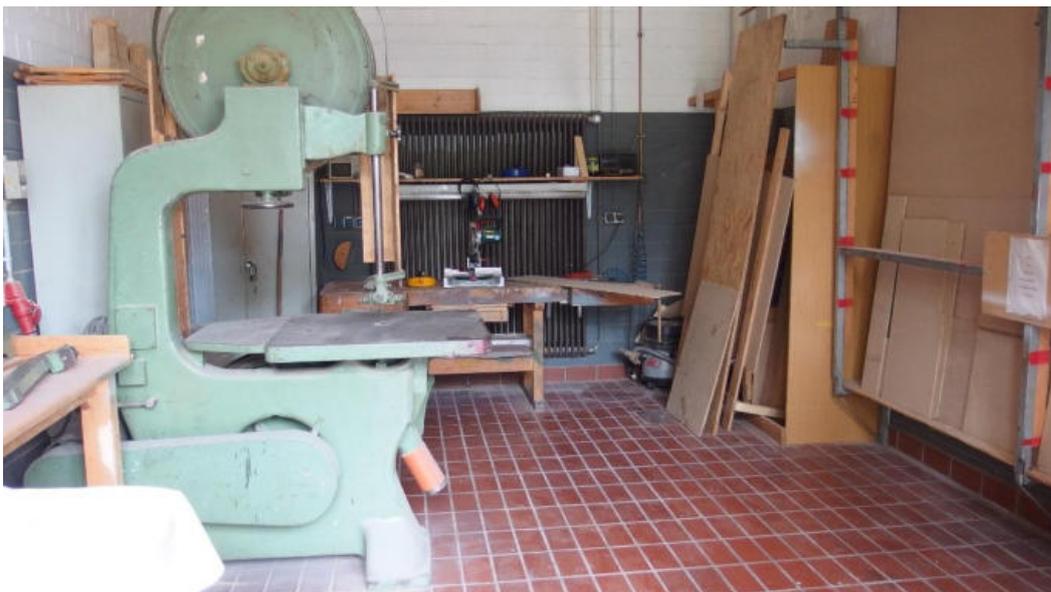
Abb. 4: Blick in die Tischlerei (Nr. 12c im Ergebnisplan), ehemals Kleinfahrzeug-Garage. Hier werden Möbel der Wache 2 repariert oder Modelle zur Schulung gebaut.

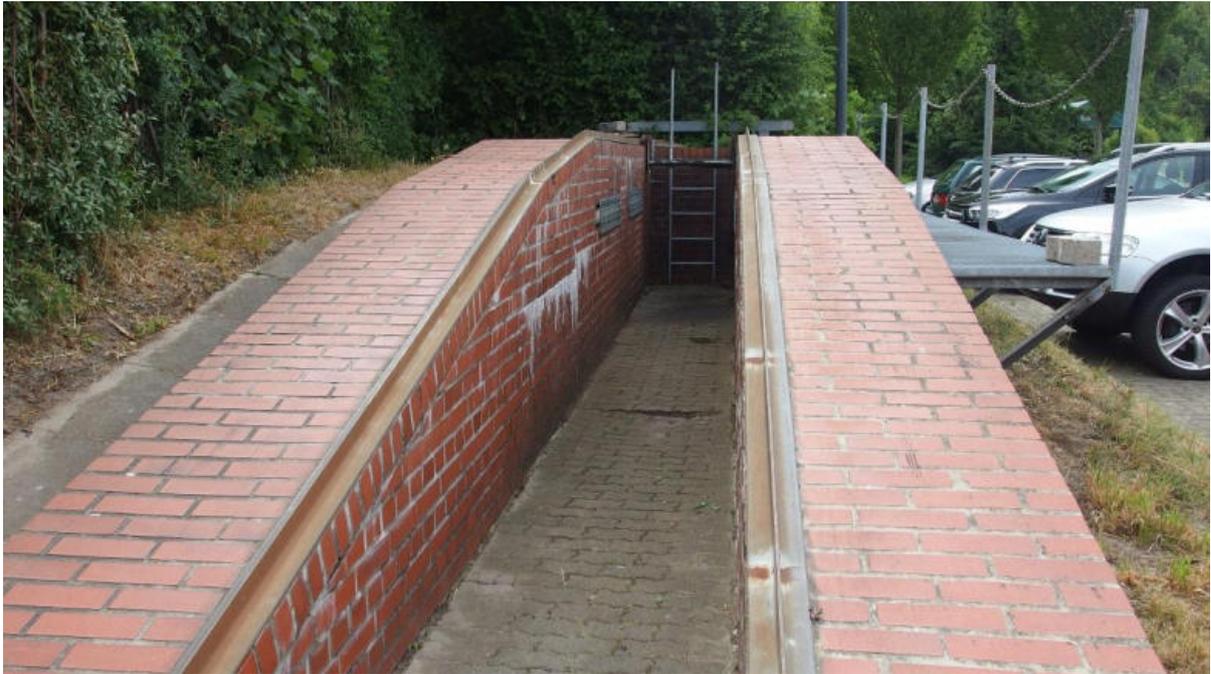
Abb. 5: Blick in die Kfz-Reparatur-Rampe im Hof (Nr. 15 im Ergebnisplan). Die Rampe wurde um 2009 stillgelegt. Die Abflüsse sind nicht mehr an die Abscheideranlage angeschlossen. Hier fanden kleinere Reparaturen an den Einsatzfahrzeugen statt, um die Fahrzeuge einsatzbereit zu halten.

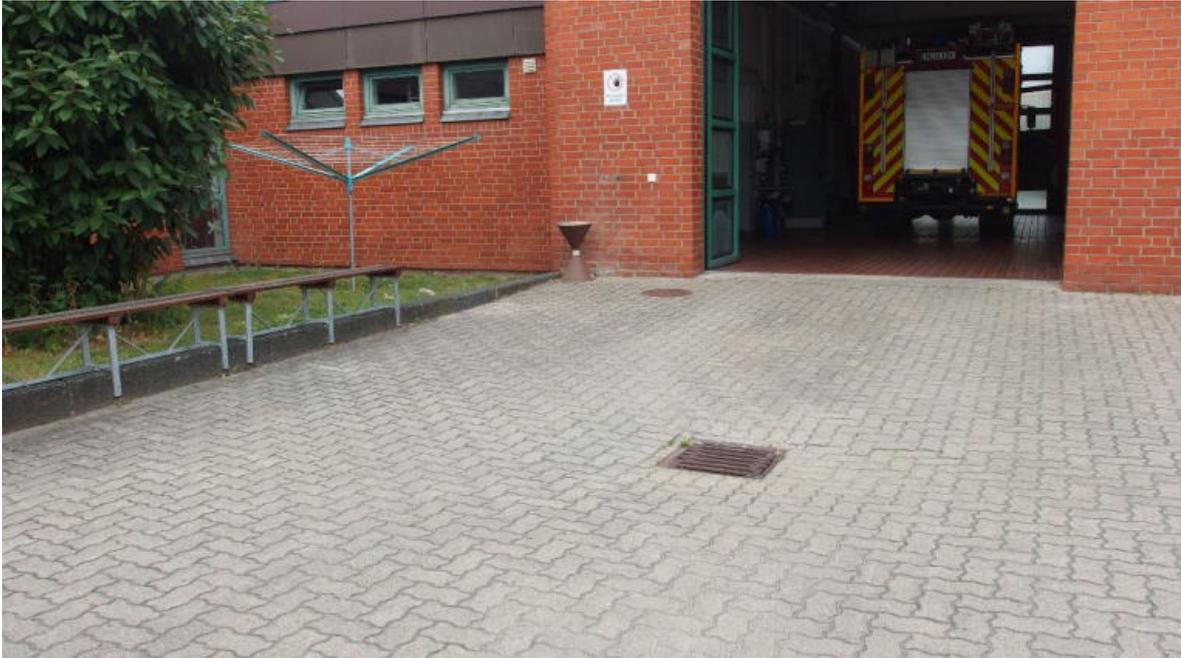
Abb. 7: Blick auf den ehemaligen Waschplatz (Nr. 16 Ergebnisplan), der seit 2003 nicht mehr genutzt wird und auch nicht mehr an die Abscheideranlage angeschlossen ist.

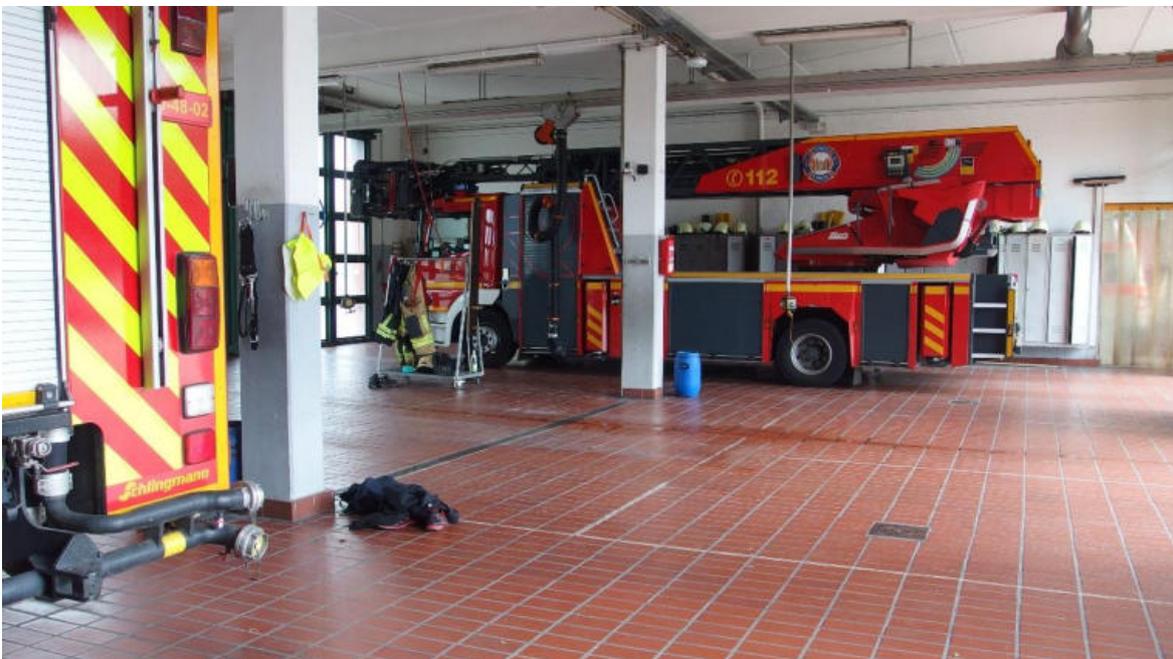
Abb. 8: Blick in die Halle der Großfahrzeuge (Nr. 2 Ergebnisplan). Die Halle ist an die Abscheideranlage angeschlossen. Hier findet das Nachfüllen der Tanks mit Löschschaummittel statt. Dies geschieht über eine Pumpe, die direkt an die Fahrzeuge angeschlossen werden kann und in die Gebinde (20l) gesteckt wird. Im Fahrzeug befindet sich eine Anzeige für die Füllmenge.

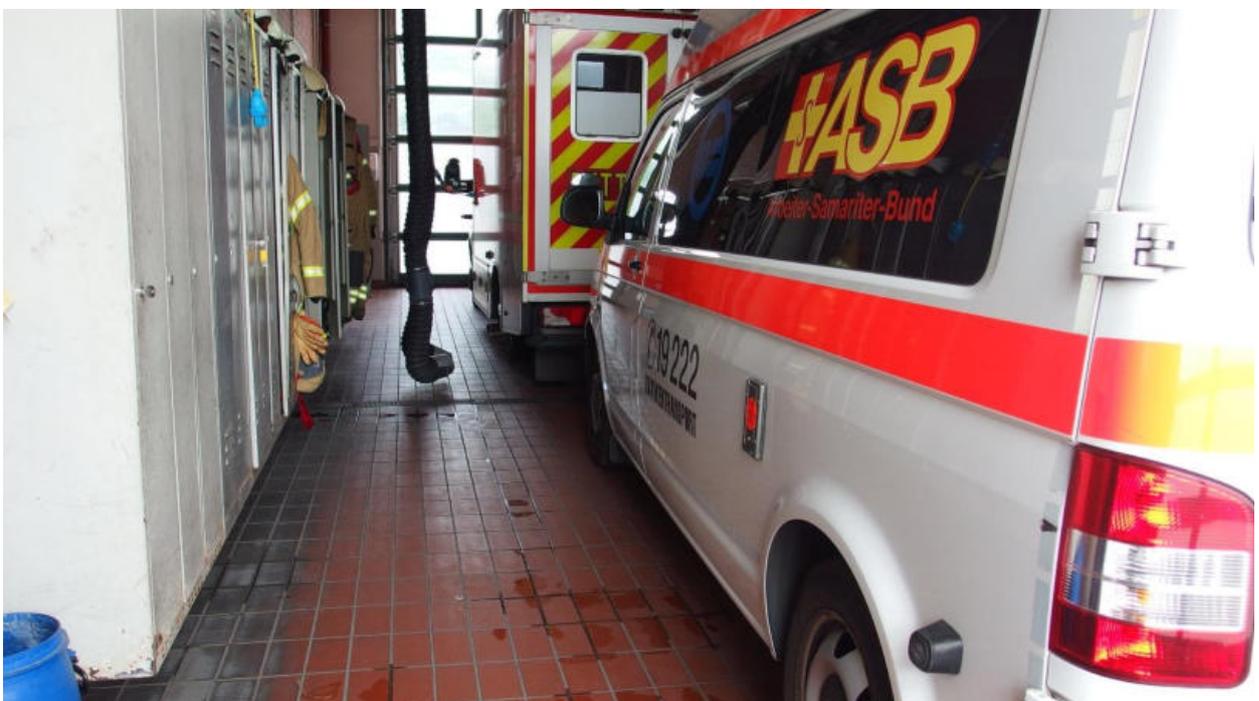
Abb. 10: Blick in den 2003 errichteten Anbau der Halle für Großfahrzeuge (Nr. 1 Ergebnisplan). Da der Fahrzeugplatz im Vordergrund in der Regel frei ist, findet hier in der Regel die Fahrzeugwäsche der Einsatzfahrzeuge statt.

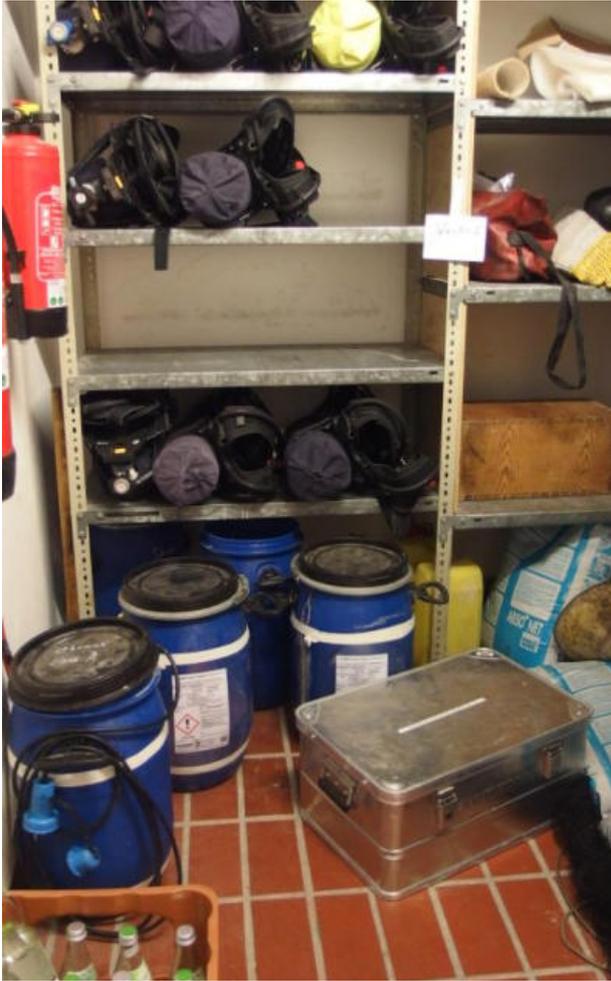
Abb. 11: Blick in das Lager für Einsatzgeräte, die sogenannte Gummikammer (Nr. 4 Ergebnisplan). Hier lagern in der Regel 2-3 gefüllte Gebinde (20 l) für Schaummittel (Sthamex-class A Classic 1% F-15 9144). Diese werden von der Wache 1 geliefert. Die Befüllung der Fahrzeuge findet in der benachbarten Halle (siehe Abb. 8) statt. Das Schaummittel wird als Netzmittelzusatz (0,1-0,3 %) zugemischt.

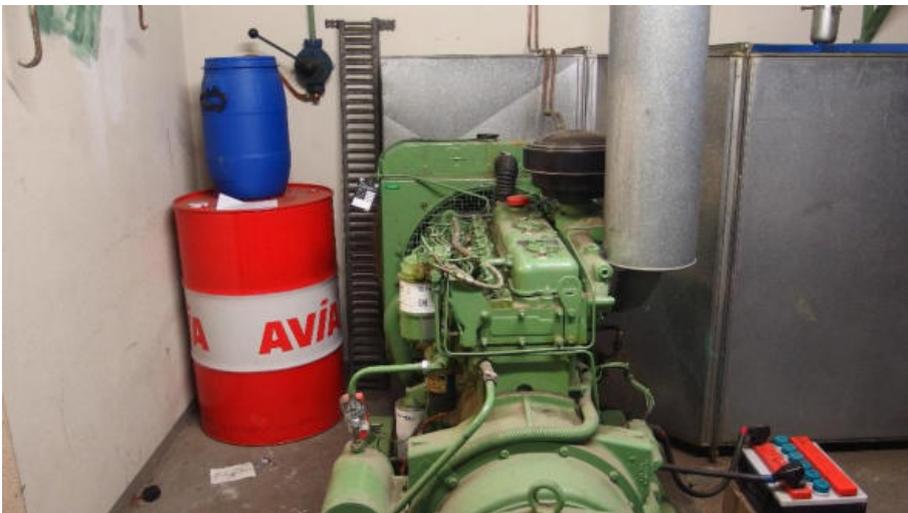
Abb. 12: Blick in den Raum des Notstromaggregats. Das 200 l Avia-Gebinde ist leer und befindet sich als Zwischenlager für die Dieselkraftstoffreserve im Raum.

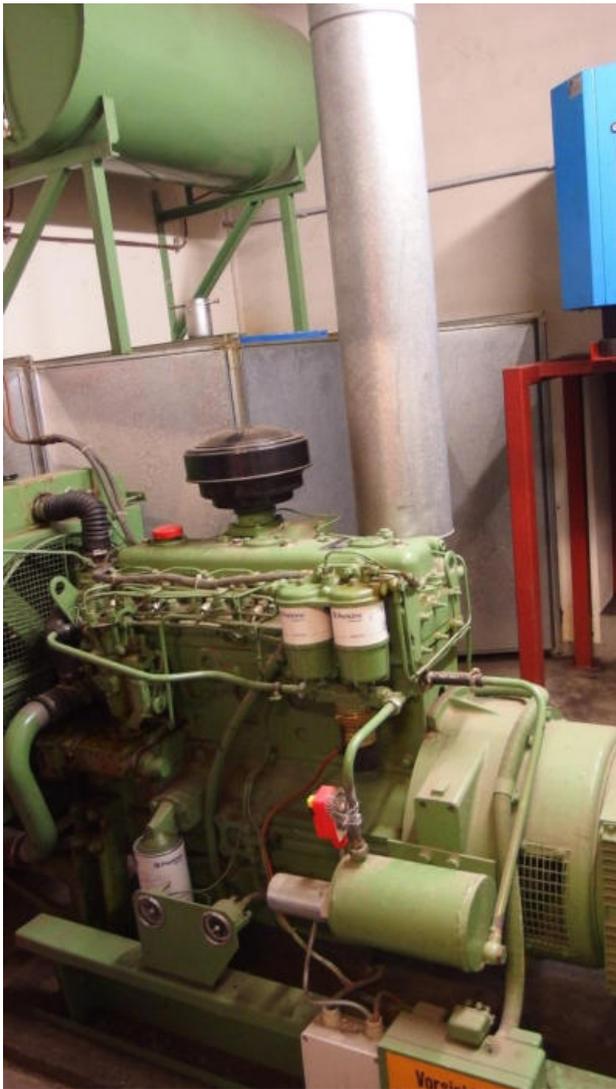
Abb. 13: Blick auf das Notstromaggregat (Nr. 3 Ergebnisplan). Im oberen Bildbereich befindet sich ein 200 l Dieselkraftstofftank als Notreserve.

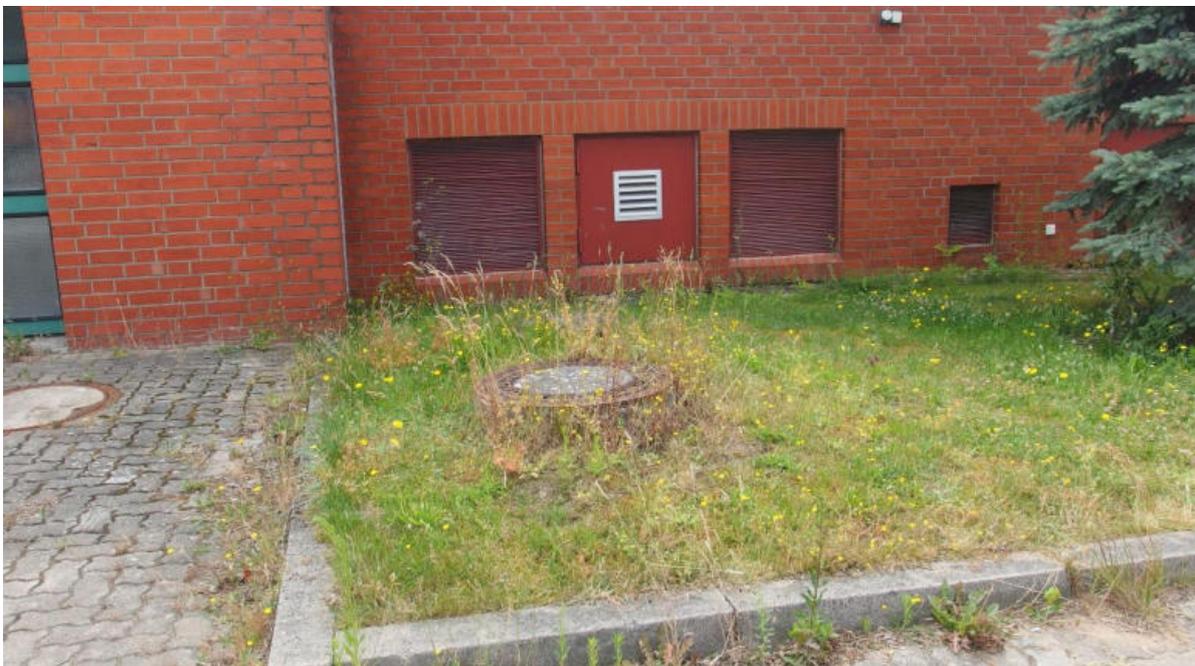
Abb. 15: Blick auf die Abscheideranlage (Nr. 14 Ergebnisplan). Im Hintergrund die Lüftung der Notstromanlage.

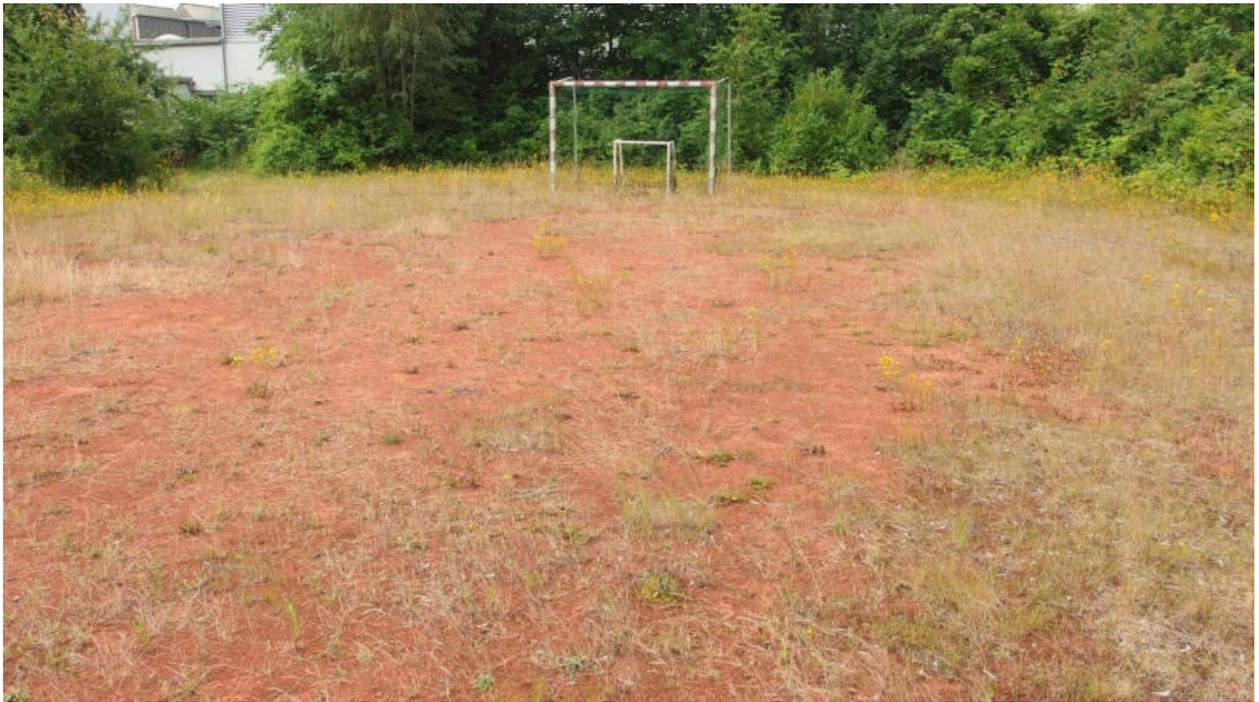
Allerdings befindet sich im südlichen Grundstücksbereich ein Tennisplatz aus den 1980er Jahren, der mit rotem, sandigen Bodenbelag versehen ist, bei dem es sich möglicherweise um Kieselrot handelt.

Abb. 16: Blick über den ehemaligen Tennisplatz im südlichen Grundstücksbereich.

Der Belag des Tennisplatzes sollte im Vorwege hinsichtlich des Verdachtes auf Kieselrot (Dioxine/Furane und Schwermetalle) überprüft werden, um bei einem Rückbau entsprechende Arbeitsschutzmaßnahmen treffen zu können.
